Der besondere Fall

Knochenschonende Revisions-OP

Prothesenwechsel Eine 71-jährige Patientin mit einer Kappenprothese stellt sich mit erhöhten Metallionen-Werten im Blut und neu aufgetretenen Beschwerden vor.

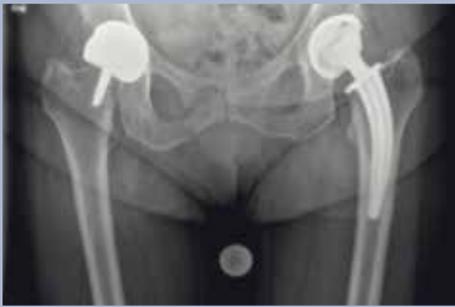
Die präoperativen Röntgenuntersuchungen der rechten Hüfte zeigten eine regelrechte Lage der Kappenprothese (Abb. 1). In der im Verlauf angefertigten Magnetresonanztomografie (MRT) waren jedoch eine ausgeprägte Reizergussbildung bzw. Synovialitis mit Aussackung in die Psoasloge (Abb. 2, gelber Pfeil) und eine adverse Gewebereaktion im Sinne eines Pseudotumors (Abb. 2, roter Pfeil) sichtbar.

Abb 1: Präoperative Hüftübersicht a.p. mit regelrechter Lage des einliegenden Oberflächenersatzes

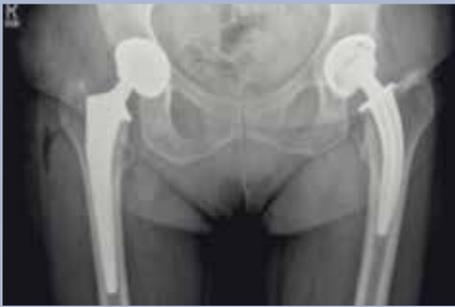
Die postoperative Röntgenkontrolle zeigte die korrekte Lage des Implantats (Abb. 3). Die Mobilisation unter schmerzadaptierter Vollbelastung verlief regelrecht, sodass die Patientin nach einer Woche entlassen werden konnte. Die intraoperativ entnommenen mikrobiologischen Proben blieben steril.

Abb 3: Postoperative Hüftübersicht a.p. mit regelrechter Darstellung der femoralen Komponente bei unveränderter Lage der Pfannenkomponente

Komponente (bestehend aus Biolox® Delta Keramikhüftkopf, Größe 28/+1,5 und Avantage®-Polyethyleninlay Größe 50/28) aufgebracht und das Gelenk reponiert.

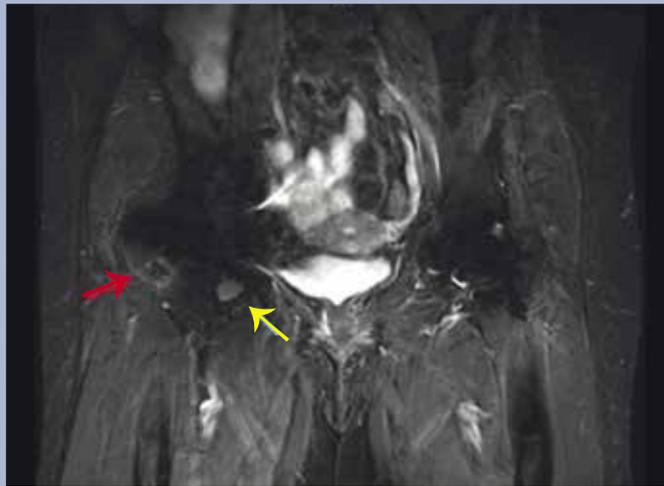
Abb 2: Präoperatives MRT Becken mit Darstellung von Anteilen des Pseudotumors (roter Pfeil) und des Reizergusses in der Psoasloge (gelber Pfeil)

Aufgrund der Dynamik und der Symptomatik wurde die Indikation zur Wechseleroperation gemäß Konsensusempfehlung (1) gestellt. Ein Wechsel der Pfannenkomponente hätte jedoch zu einem ausgeprägten Knochenverlust bis hin zur Beckendiskontinuität führen können. Unter Off-Label-Use

wurde deshalb für die Revision nur ein femoraler Wechsel geplant. Verwendet wurde ein Double-Mobility-Inlay, das die exakte Größe der einliegenden Pfanne aufweist.

Im Vorfeld erfolgte die diagnostische Punktion des rechten Hüftgelenks ohne Hinweis auf eine periprothetische Infektion. Die Operation wurde in Seitenlage über den dorsalen Zugang durchgeführt. Intraoperativ zeigte sich eine ausgeprägte Metallose, die vollständig reseziert wurde. Anschließend wurde der femorale Anteil der Kappenprothese und die Implantation des zementfreien Schaftes (CORAIL® zementfrei, Größe 13 standard mit Kragen) gemäß präoperativer Planung entfernt und im nächsten Schritt die Double-Mobility-

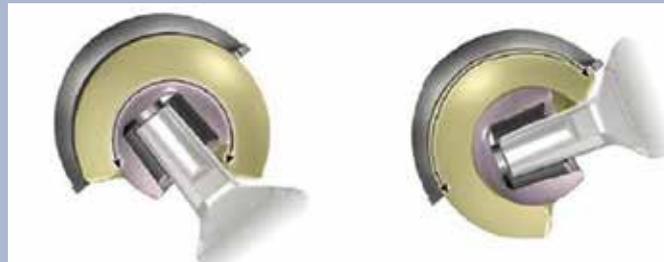
Abb 4: Tripolarpfanne Typ Advantage® (Biomet Inc., Warsaw, Indiana, USA)

Das Double-Mobility-Prinzip basiert auf einer Bewegung zwischen dem Keramikhüftkopf und der Innenseite des Polyethyleninlays sowie einer Bewegung zwischen der Außenseite des Polyethyleninlays und der Pfanne (Abb. 4).
